# ТЕОРИЯ И ПРАКТИКА СУДЕБНОЙ ЭКСПЕРТИЗЫ

## ЭКСПЕРТНАЯ ОЦЕНКА ПРИЧИНЫ ВЗРЫВА ГАЗА В ТОРГОВОМ ПАВИЛЬОНЕ

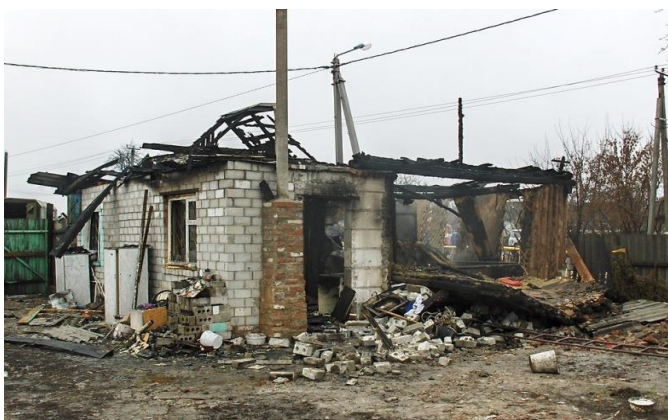
В ходе осмотра места происшествия эксперт установил, что в торговом павильоне имеются следующие повреждения павильона: фасадная деревянная стена (с восточной стороны) завалена на улицу, кирпичная облицовка из силикатного кирпича разрушена и разбросана по улице, кирпич не закопчен. Северная стена павильона не разрушена, кирпичная облицовка также сохранена, остекление разрушено. Южная стена (деревянная) частично разрушена, наклонена в сторону улицы, но не завалена, кирпичная облицовка из силикатного кирпича полностью обрушилась. Западная стена павильона завалена на улицу, на глиняной штукатурке имеется закопчение. Крыша павильона уничтожена огнём практически полностью, сохранены только обугленные потолочные балки и частично фронтоны с восточной стороны (фото 1–4).

Фото 1. Вид павильона с северо-западного угла

Таким образом, на месте происшествия наблюдались полное вываливание восточной и западной стен на улицу, заметное наклонение в сторону улицы южной стены, обрушение декоративной кладки из силикатного кирпича по всему периметру павильона, обнаружение входной деревянной двери на расстоянии около 5 м от дверной коробки.

Проанализировав повреждения торгового павильона, эксперт пришел к выводу, что в павильоне произошел взрыв газо-воздушной смеси, а термические повреждения деревянных стен и кровли павильона указывали на последующее возникновение пожара. Однако в результате опроса хозяйки павильона было установлено, что отопление павильона осуществлялось от металлической печи, установленной в северо-западной части павильона, которая топилась дровами, а газ к павильону вовсе подведен не был. Перед экспертом встал вопрос, какой газ мог скопиться внутри павильона, и от какого источника зажигания произошло воспламенение газо-воздушной смеси. В ходе дальнейшего осмотра места происшествия внутри павильона баллонов с газом или иного газового оборудования обнаружено не было. Но было установлено, что с сентября 2010 г. до августа 2011 г. в п. Теткино и, в частности, на ул. Кирова осуществлялось строительство системы газораспределения. Подземный газопровод низкого давления из полиэтиленовой трубы диаметром 63,0 мм, был проложен на расстоянии около 10 м вдоль восточной стены павильона по ул. Кирова и на расстоянии около 1,5 м вдоль южной стены павильона по ул. Первомайской.

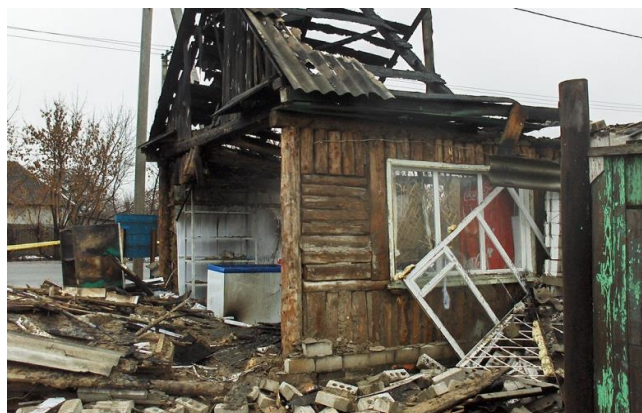
Фото 2. Вид павильона с северо-восточного угла

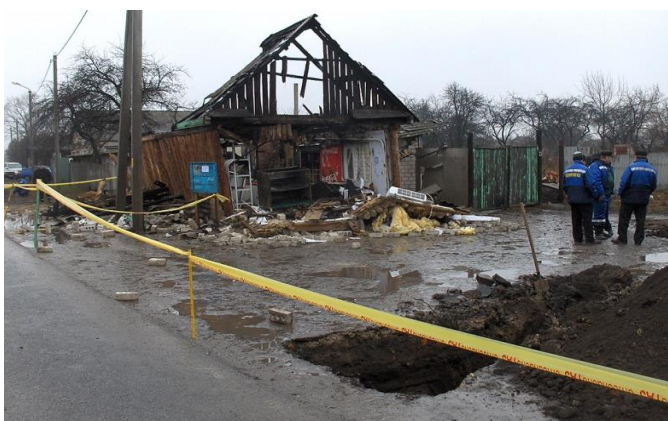
Фото 3. Вид павильона с юго-восточного угла

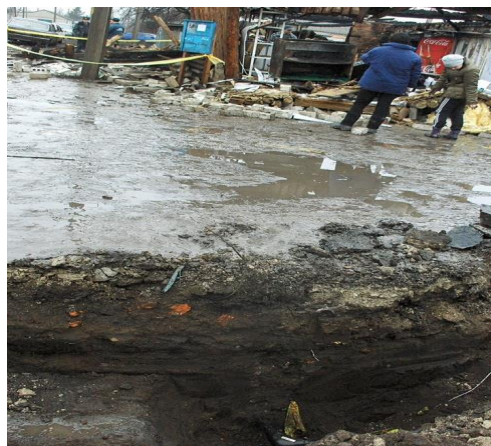
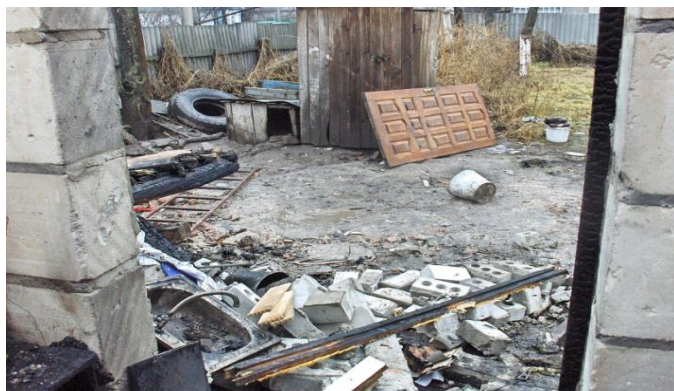
Фото 4. Общий вид местоположения входной двери в павильон, обнаруженной на расстоянии около 5 метров от дверной коробки, установленной в западной стене

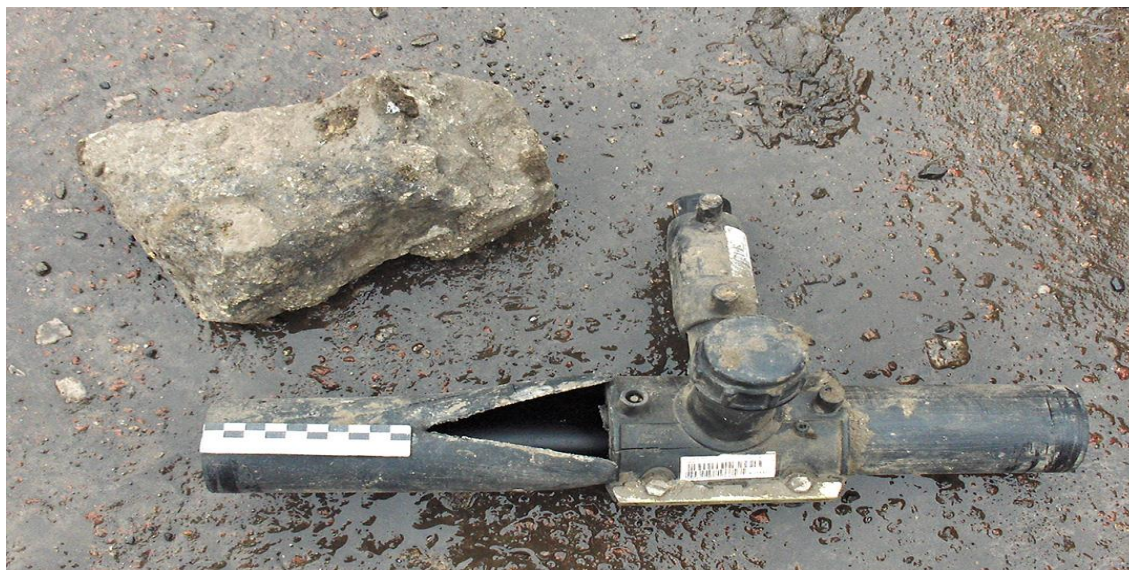
Была произведена раскопка газопровода. Глубина прокладки газовой трубы колебалась от 1,0–1,2 м. В результате раскопки на расстоянии около 15 м от пересечения улиц Кирова и Первомайской был обнаружен прорыв трубы (фото 5) в месте установки тройника, от которого газопровод был проложен к жилому дому, расположенному напротив павильона.

В ходе осмотра проведенных раскопок газовой магистрали эксперт обнаружил непосредственно над местом прорыва трубы природный камень.

**Фото 5. Общий вид порыва газовой трубы (после её демонтажа) и природного камня, который находился непосредственно на данной трубе**

Исходя из вышесказанного, эксперт заключил, что в павильоне произошел взрыв именно природного газа метана ( $\text{CH}_4$ ), истекающего из обнаруженного порыва в пластмассовой газовой трубе.

Также из материалов было известно, что траншея для газовой трубы пропиливалась пилой – бара, а после укладки трубы она была засыпана этим же грунтом. Соответственно, в течение четырех месяцев происходила усадка грунта, а поскольку природный камень лежал непосредственно на тройнике, он и порвал данную трубу. Через рыхлый грунт, истекающий под давлением, «беглый газ» стал просачиваться влево и вправо от места порыва преимущественно по траншее с рыхлой землёй.

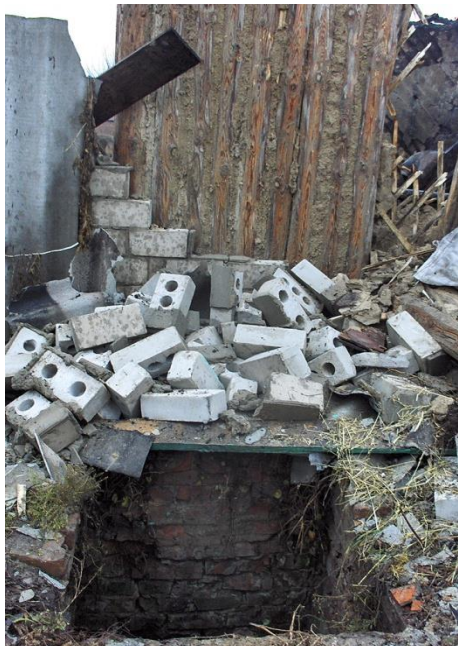
по ул. Первомайская, на расстоянии 1,5 м от южной стены магазина. Около юго-западного угла павильона газовая труба прошла рядом со стенкой водопроводного колодца (фото б). Так как глубина закладки водопроводной трубы значительно глубже, нежели газовой трубы, то при прокладке у специалистов газовой службы никаких сложностей не возникло [1].

Фото б. Вид водопроводного колодца, расположенного с юго-восточного угла павильона

Достигнув водопроводного колодца торгового павильона, газ через закладные в фундаменте трубы для прокладки водопроводной трубы просочился внутрь павильона и стал накапливаться в помещении.

Взрыв произошел в декабре месяце, когда стояли морозы и, соответственно, земля промерзла на определенную глубину и препятствовала свободному выходу газа на поверхность. Таким образом, газ пошел «в обход» по нижележащим рыхлым слоям почвы вплоть до водяного колодца павильона.
