ТЕОРИЯ И ПРАКТИКА СУДЕБНОЙ ЭКСПЕРТИЗЫ

Научная статья

НАГРЕВАТЕЛЬНЫЙ КАБЕЛЬ КАК ПРИЧИНА ПОЖАРА ПРИ ЭКСПЛУАТАЦИИ СИСТЕМЫ ПЫЛЕПОДАВЛЕНИЯ ПРОИЗВОДСТВЕННО-ПЕРЕГРУЗОЧНОГО КОМПЛЕКСА

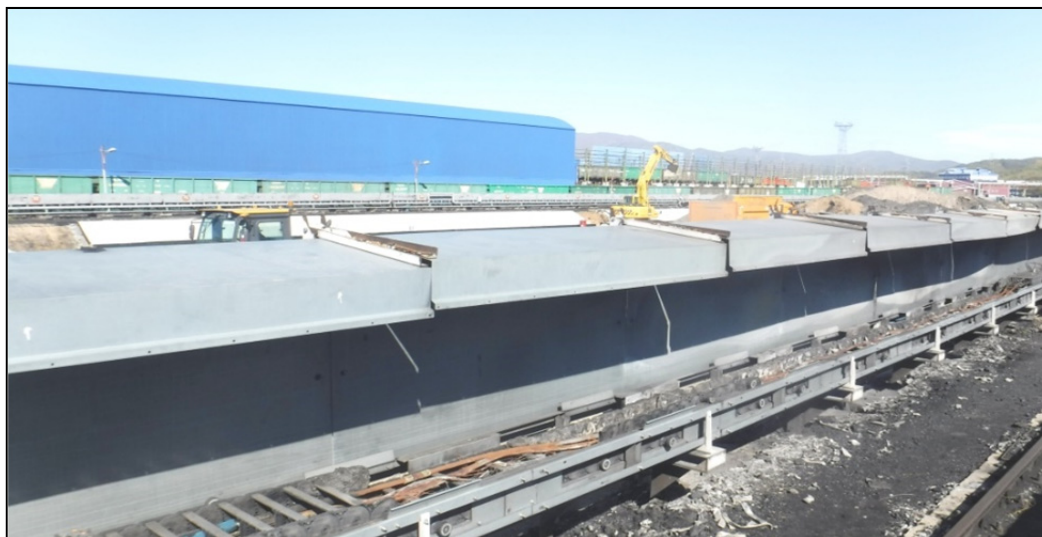
В ходе осмотра места пожара установлено, что в результате горения на участке пикет 32–33, на протяжении около 10 м произошло выгорание горючих материалов (изоляция проводников, тепловая изоляция, пластиковые элементы цепи) в двух уровнях кабельной цепи «Kabelschlepp», рукавов высокого давления, силового, управляющих и греющих кабелей. При возгорании отмечены участки с полным выгоранием горючих элементов кабельной цепи, расположенной сверху (второй от основания металлического лотка). Также изоляция проводников (силового, греющего и управляющих кабелей) на протяжении 10 м полностью выгорела (рис. 4).

Рис. 4. Термические поражения участка кабельной цепи системы пылеподавления «Стакер»

На участке ближе к пикету 33 в верхнем уровне кабельной цепи обнаружен разрыв силового кабеля, утончение металлической оболочки рукавов высокого давления, далее в сторону узла крепления магистрали к «Стакеру» имеется участок разрыва греющего кабеля, на концах металлических токоведущих жил которого обнаружены признаки наличия пожароопасного аварийного режима работы электрооборудования в виде локального оплавления (рис. 5, объект под цифрой 3). Данный участок с оплавлением расположен в наиболее удаленной части от источника питания электрической цепи.

Степень термических поражений кабельной цепи и горючих материалов кабелей указывает на распространение горения от 33 пикета в сторону 31 пикета.

Указанное место совпадает с зоной наибольших термических поражений, что дополнительно свидетельствует о том, что очаг пожара находился именно в верхнем уровне кабельной цепи системы пылеподавления «Стакер» на участке ближе к пикету 33.

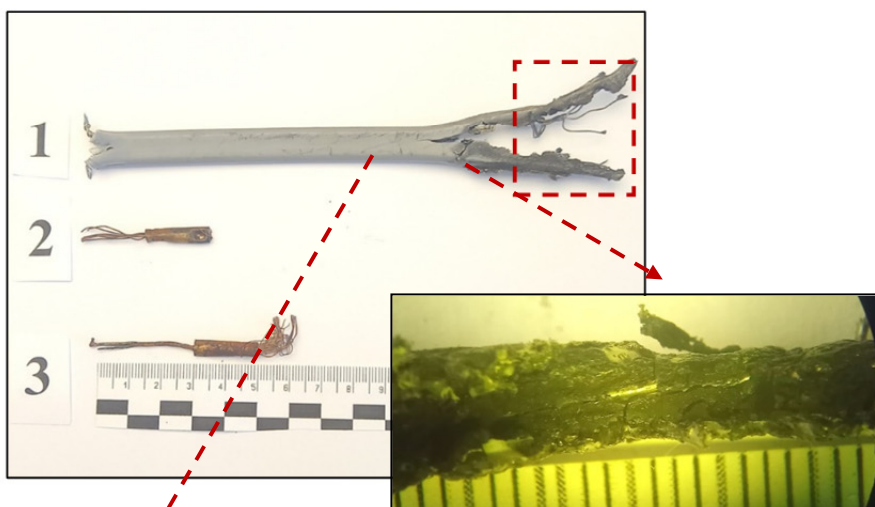
Объект под цифрой 1 – фрагмент греющего саморегулирующегося кабеля длиной 177 мм. Фрагмент проводника состоит: внешний слой изоляции – серого цвета, далее – изоляция белого цвета – далее полупроводящая саморегулирующаяся матрица черного цвета – далее две многопроволочные жилы белого цвета по семь провололочек в жиле, диаметр одной проволоочки 0,5 мм. Две проволоочки одной жилы спеклись в локальное оплавление и три проволоочки другой жилы также спеклись в локальное оплавление (рис. 5–9).

Рис. 5, 6. В кадре: 1 – фрагмент греющего кабеля с термическими повреждениями изоляции (матрицы) со стороны проводников; 2 – обгоревший фрагмент соединения греющего и силового проводника; 3 – фрагмент соединения греющего и силового проводника, на медных проволоочках жилы греющего кабеля локальные оплавления (признаки короткого замыкания)

Таким образом, в ходе проведения визуального исследования фрагмента греющего кабеля обнаружены признаки аварийных режимов работы электрооборудования, характерные для возникновения в результате действия электрической дуги тока короткого замыкания и сверхтока перегрузки.

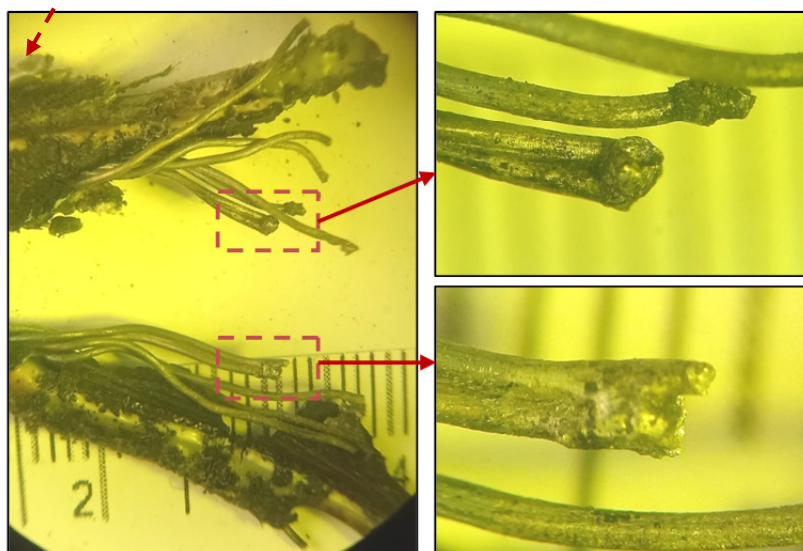
Рис. 7–9. Увеличенное изображение фрагмента греющего кабеля с оплавлениями на проволоочках жил

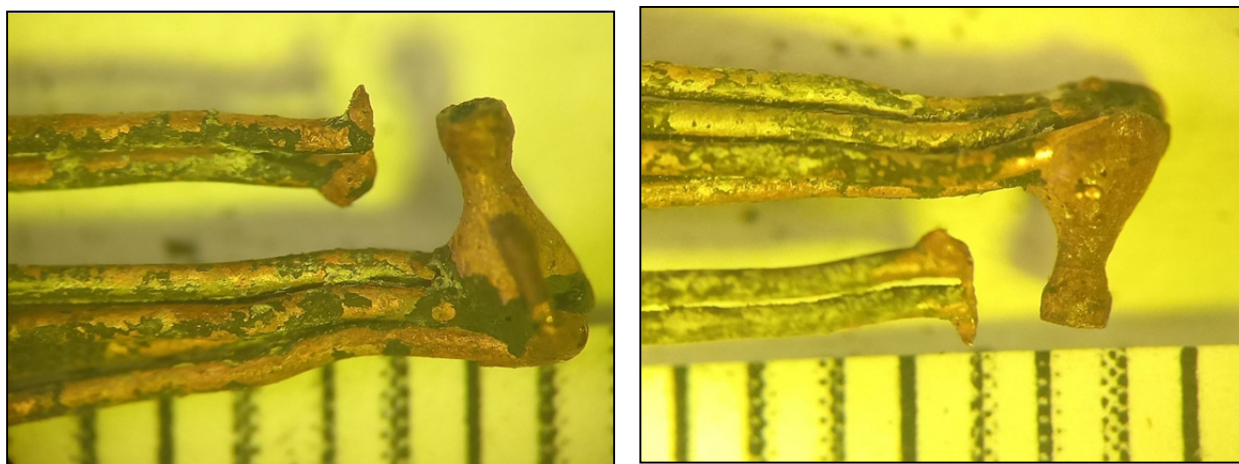
Объект под цифрой 3 – фрагмент металлической гильзы цилиндрической формы длиной 20 мм, диаметром 5 мм, с одной стороны от гильзы отходит медная многопроволочная жила длиной 32,7 мм, шесть провололок в жиле диаметром 0,46 мм каждая, четыре провололки спеклись в локальное оплавление размерами 2,5x3,7x2,5 мм. С другого конца гильзы отходит медная многопроволочная жила длиной 21 мм, 33 провололки в жиле, диаметр одной провололки 0,27 мм, пять провололок спеклись в локальное оплавление (рис. 5, 10, 11).

Рис. 10, 11. Увеличенное изображение оплавлений на медных проволочках греющего кабеля объекта № 3

Таким образом, в ходе проведения визуального исследования объекта № 3 – фрагмента медного проводника (металлическая гильза с фрагментами медных проводников греющего и силового кабеля) на медном проводнике греющего кабеля обнаружены признаки аварийных режимов работы электрооборудования, характерные для возникновения короткого замыкания в результате действия электрической дуги тока.

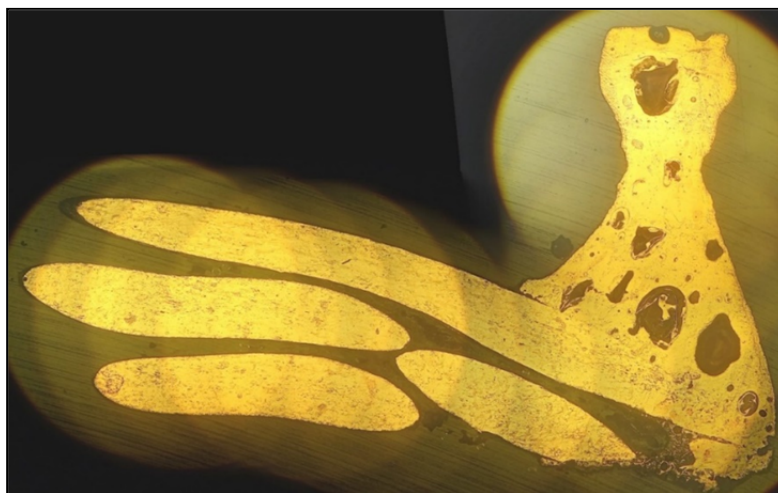
(светлые участки), наблюдаются мелкие равноосные зерна по границам и внутри зерен меди в виде темных точек – оксид меди I (Cu_2O). В зоне оплавления основу микроструктуры зоны оплавления имеют средние вытянутые зерна, прослеживается четкая прямая граница между зоной оплавления и проводниковой частью (рис. 14).

В ходе металлографического исследования объекта № 3 – фрагмента медного проводника греющего кабеля установлено, что микроструктура проводниковой части имеет мелкие равноосные зерна меди, наблюдается прямая граница между микроструктурами оплавления и проводниковой частью, микроструктура оплавления имеет средние вытянутые зерна меди. Указанные признаки характерны для короткого замыкания, произошедшего до пожара.

Рис. 14. Панорамный снимок микроструктуры оплавления объекта № 3, ($100\times$)

Таким образом, с учетом проведенных исследований, учитывая место расположения очага пожара, причиной возникновения пожара явилось загорание горючих материалов (изоляции проводов, тепловой изоляции) из-за пожароопасных аварийных режимов работы электрооборудования – системы греющего кабеля, расположенной в подвижной части кабельной цепи системы пылеподавления «Стакер».

Поэтому при проектировании, монтаже и эксплуатации электроустановок необходимо строго соблюдать требования нормативно-технической документации, а органам государственного пожарного надзора больше внимания уделять проблеме нарушения правил их эксплуатации в области пожарной безопасности.
