КЛАССИФИКАЦИЯ АВАРИЙНЫХ ПОЖАРООПАСНЫХ РЕЖИМОВ РАБОТЫ ЭЛЕКТРОСЕТЕЙ АВТОМОБИЛЕЙ И СХЕМА ВЫЯВЛЕНИЯ ИХ СЛЕДОВ ПОСЛЕ ПОЖАРА

**И.Д. Чешко, доктор технических наук, профессор,
заслуженный деятель науки Российской Федерации;
С.В. Скодтаев;
Т.Д. Теплякова.
Санкт-Петербургский университет ГПС МЧС России**

Представлены характерные признаки протекания аварийных пожароопасных режимов работы автомобильной электросети. Предложена дополненная классификация аварийных пожароопасных режимов работы электросетей автомобилей, а также схема экспертного исследования автомобиля после пожара, связанного с аварийной работой электросети.

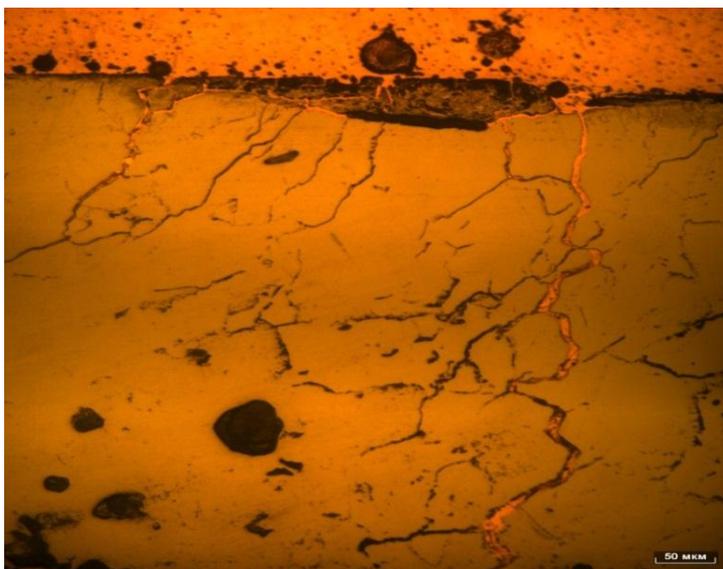
Установлено, что при КЗ, под воздействием электрической дуги, в стальных элементах кузова автомобиля образуются микротрещины, в которые затекает расплавленная медь проводников (рис. 1).

Рис. 1. Микротрещины в стальных деталях автомобиля, возникшие под воздействием дуги КЗ

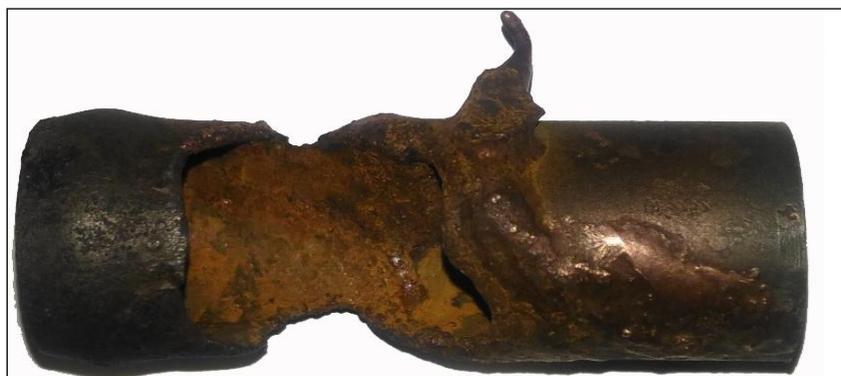
При КЗ проводника на элемент корпуса автомобиля под воздействием электрической дуги возможно также образование сквозных проплавлений (рис. 2). При морфологическом исследовании установлено, что границы проплавлений бывают гладкие, без острых краев. На металле наблюдаются волнообразные наплывы и лунки.

Такого рода повреждения формируются только под воздействием дуги КЗ. При внешнем тепловом воздействии или токовой перегрузке подобные повреждения на элементах кузова автомобиля не зафиксированы.

Рис. 2. Локальное проплавление стального патрубка сапуна двигателя свеклоуборочного комбайна

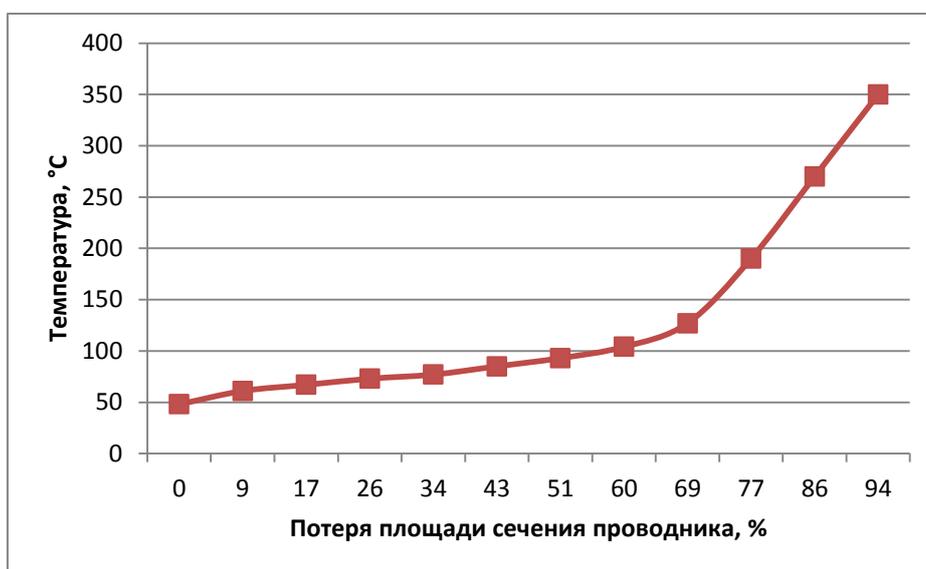
Зависимость температуры в зоне механического повреждения проволок от потери площади сечения медного многопроволочного проводника показана на рис. 4.

Рис. 4. Зависимость температуры в зоне механического повреждения проволок от площади потери сечения медного проводника

На графике видно, что при уменьшении сечения многопроволочного проводника вследствие излома части проволок в жиле более чем на 60–70 % начинается резкий рост температуры в месте излома. Этот процесс приводит к карбонизации изоляции и, в конечном счете, к загоранию. Подобные инциденты неоднократно происходили с подогревом автомобильных сидений [6].

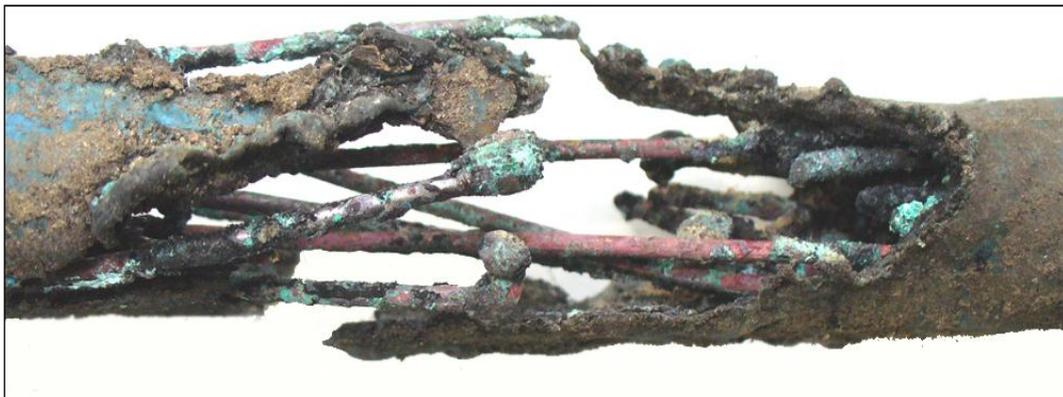
Зафиксированная в ходе экспериментов, температура в зоне возникновения ПДП превышает 350 °С. Установлено, что характерным визуальным признаком протекания ПДП является наличие множественных микрооплавлений на концах проволок, образующихся при электродуговом процессе (рис. 5).

а) проводник, изъятый с места пожара

Рис. 5. Характерное для ПДП взаимное расположение локальных оплавлений на участке токоведущей жилы

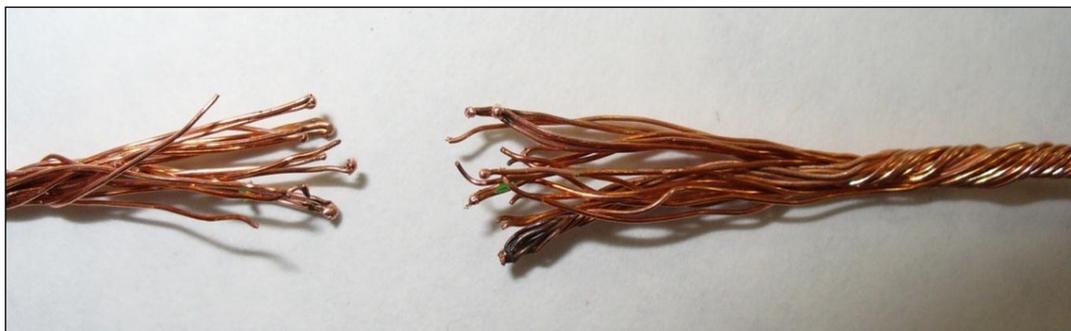
б) проводник, полученный в ходе моделирования ПДП

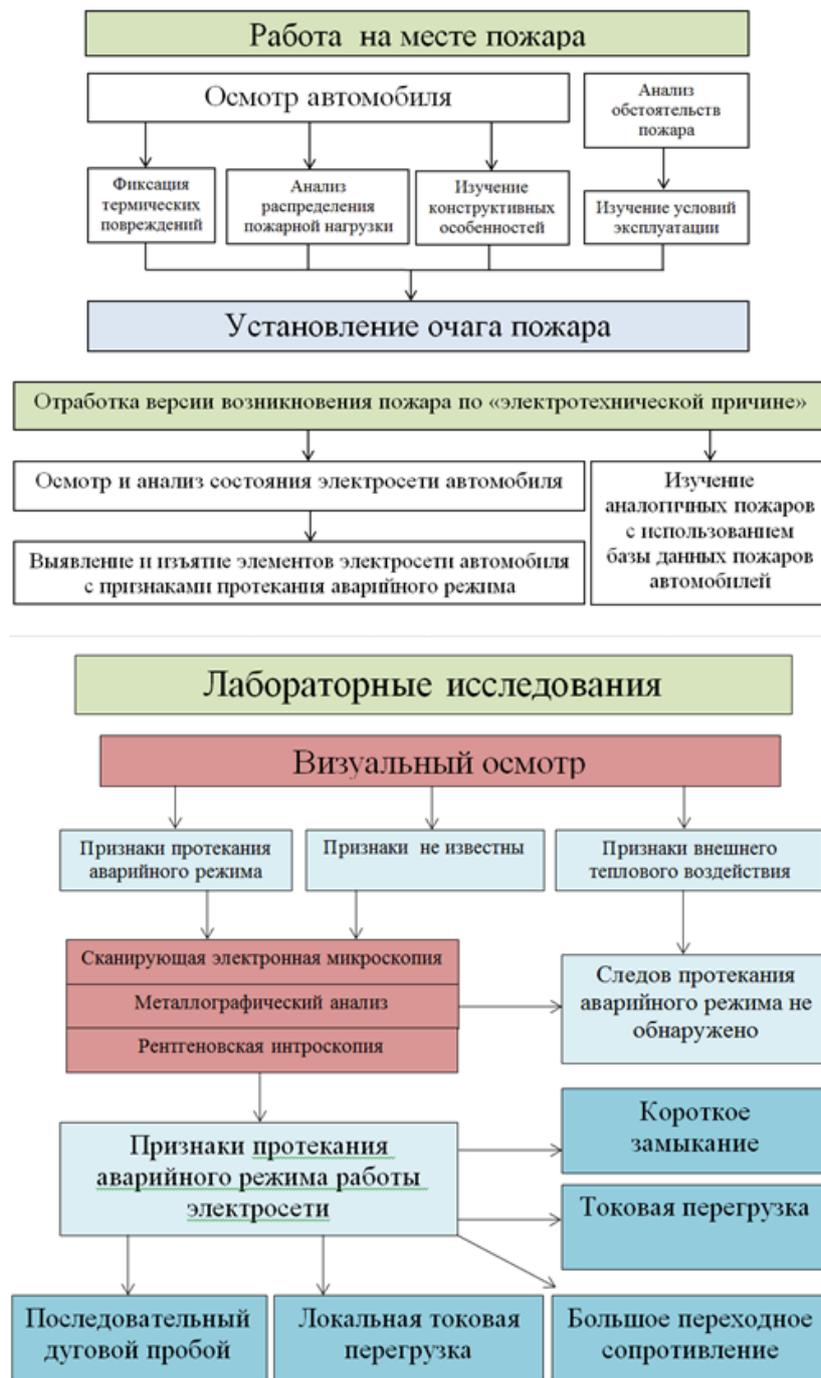
Выявление указанных признаков аварийных электрических процессов в ходе судебной пожарно-технической экспертизы предполагается проводить в соответствии со схемой (рис. 6).

Рис. 6. Схема экспертного исследования автомобиля после пожара, связанного с аварийной работой электросети

После установления очага пожара, исходя из модели автомобиля, конструктивных особенностей, обстоятельств пожара и сформировавшихся термических повреждений, необходимо определиться с кругом рассматриваемых версий возникновения пожара. В качестве дополнительного вспомогательного источника информации при формировании круга версий возникновения пожаров рекомендуется использовать базу данных пожаров автомобилей [7]. Следует провести осмотр и анализ электросети автомобиля, а при возможности, сравнить его с аналогичным транспортным средством с целью установления изменений в электросети поврежденного автомобиля. При обнаружении проводников,

Лабораторное исследование объектов, изъятых с места пожара, состоит из четырех этапов, а именно: визуальное исследование, сканирующая электронная микроскопия (СЭМ), металлографическое исследование, исследование методом рентгеновской интроскопии.

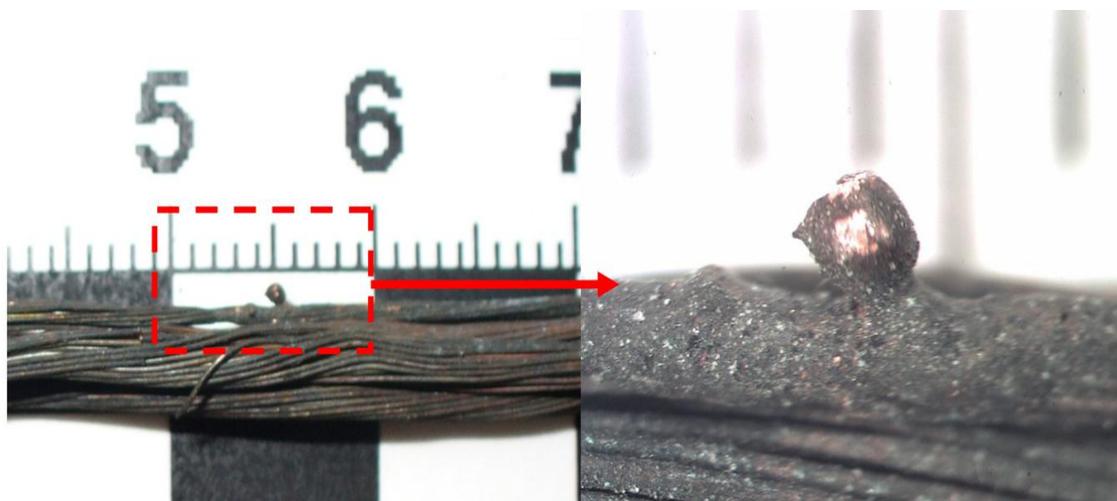
В качестве примера можно привести пожар, произошедший в автомобиле Фиат Дукато, который был оставлен владельцем на ночь на стоянке. После ряда проведенных экспертиз одна из заинтересованных сторон (страховщик) утверждала, что на момент возникновения горения автомобиль был обесточен (была снята минусовая клемма с аккумуляторной батареи), а термические повреждения электрических проводников – следствие воздействия тепла пожара. Экспертиза по данному пожару была назначена в Исследовательский центр экспертизы пожаров Санкт-Петербургского университета Государственной противопожарной службы МЧС России. В рамках данной экспертизы были представлены изъятые из очаговой зоны сгоревшего автомобиля фрагменты медных проводников, являвшихся частью его бортовой электросети. В ходе визуального исследования проводников на их поверхности были обнаружены шарообразные частицы меди – так называемого вздутия (рис. 7), которые, как было описано выше, являются следами воздействия на проводник токовой перегрузки.

Рис. 7. Шаровидное образование (вздутие) на поверхности медного проводника, свидетельствующее о протекании по проводнику сверхтока

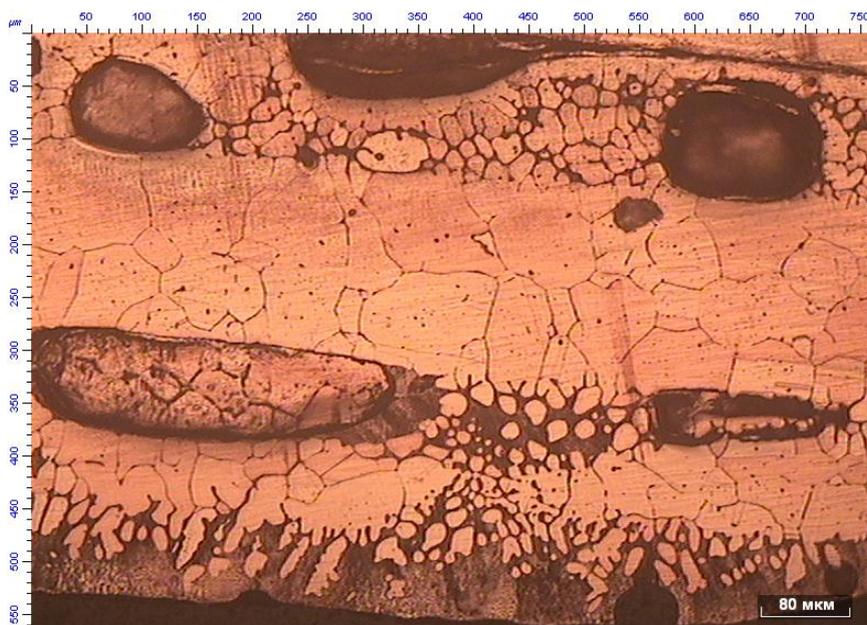
Металлографический анализ оплавленных участков проводника показал наличие поверхностных и межпроволочных оплавлений, также являющихся следствием протекания по медному проводнику токовой перегрузки (рис. 8).

Рис. 8. Поверхностные и межпроводочные оплавления, являющиеся следствием протекания по медному проводнику сверхтоков

Таким образом, в результате проведенного исследования было установлено, что электросеть автомобиля на момент пожара находилась под напряжением. Эта криминалистически значимая информация позволила сделать более объективным и обоснованным вывод о причине пожара.
