Аналитическая статья

ОСОБЕННОСТИ ПРОВЕДЕНИЯ СЛЕДСТВЕННЫХ ДЕЙСТВИЙ ПРИ РАССЛЕДОВАНИИ ПРЕСТУПЛЕНИЙ, СОПРЯЖЕННЫХ С ПОЖАРАМИ НА КРУПНЫХ ПРОМЫШЛЕННЫХ ОБЪЕКТАХ

В качестве положительного примера предлагается к ознакомлению алгоритм и содержание действий экспертов-пожаротехников при исследовании пожара, произошедшего в помещении плавильного цеха ферросплавного завода одного из регионов Российской Федерации.

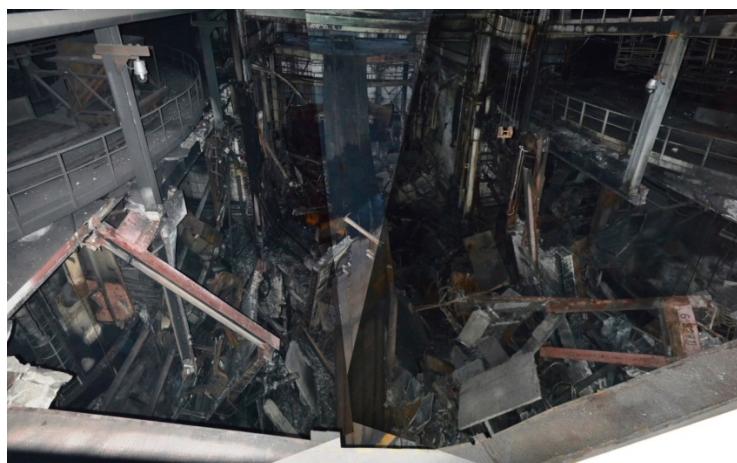
Первично материалы уголовного дела поступили для изучения и консультирования, после чего было принято решение о необходимости проведения дополнительного осмотра места пожара. Следует отметить, что в представленных материалах дела уже имелось два протокола осмотра места происшествия, содержательная часть которых оставляла желать лучшего. В одном случае даже не проводилась фотофиксация, в другом, проведённым на стадии ликвидации пожара, была обнаружена путаница в позиционировании завалов внутри цеха. Локализованная в рамках осмотра места происшествия зона наибольших повреждений и разрушений представляла собой одну из производственных площадок плавильного цеха предприятия со смонтированными на ней семью трансформаторами плавильных печей. На момент первичного осмотра площадка находилась под образовавшимися в процессе пожара завалами из строительных конструкций (рис. 2).

Рис. 2. Вид на зону разрушений с отметки «17,5»

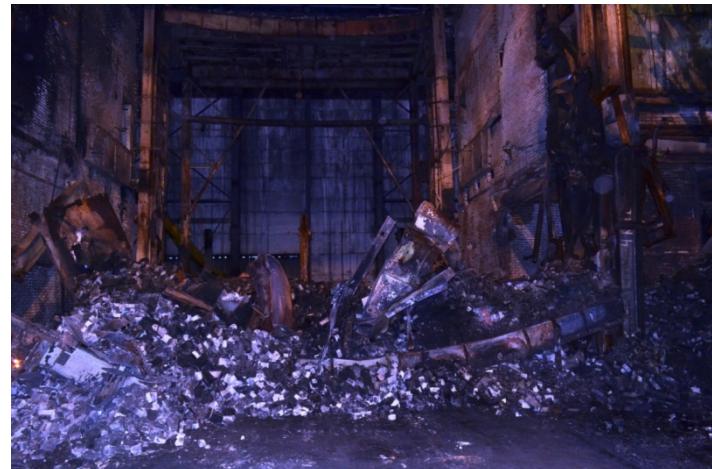
Рис. 3. Вид зоны разрушений после частичной разборки завалов с южной стороны

По результатам осмотра были даны рекомендации по частичной расчистке места пожара (рис. 3), а также в установленные сроки была изготовлена фототаблица и подготовлено ходатайство по предоставлению дополнительных материалов, касающихся как технической документации на оборудование, его эксплуатации и обслуживания, так и организации производства.

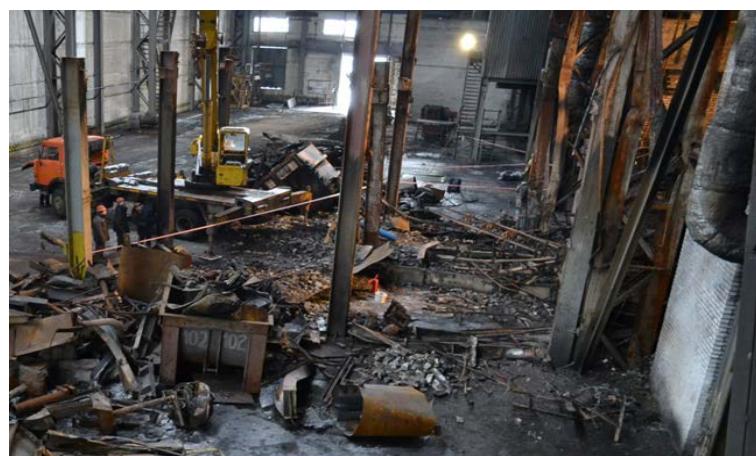
В результате частичной разборки завалов была минимизирована опасность обрушения конструкций, а также «обнажено» технологическое оборудование. Это позволило спустя два месяца с момента назначения экспертизы осуществить выезд на второй дополнительный осмотр, в результате которого были осмотрены строительные конструкции, сохранившиеся после пожара (рис. 4), а также даны рекомендации по извлечению трансформаторов и маслопроводов. По результатам проведенного осмотра была изготовлена фототаблица и подготовлено второе ходатайство о предоставлении дополнительных материалов.

Рис. 4. Разобранная часть завала с северной стороны под отметкой «12,0»

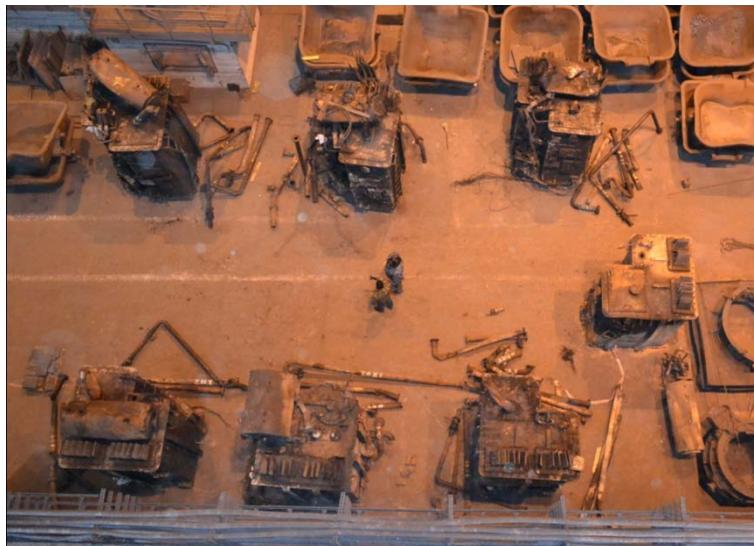
После полной расчистки завалов для проведения тщательного осмотра были извлечены семь трансформаторов, а также подводящие маслопроводы. Трансформаторы были пронумерованы и расставлены на освобожденной от пожарного мусора площадке в соответствии с проектной документацией (рис. 5). Совместно со специалистами завода-изготовителя трансформаторов был осуществлён выезд на третий дополнительный осмотр, в процессе которого были изъяты крепёжные болты для установления коэрцитивной силы.

Рис. 5. Извлеченные из-под завала трансформаторы, расположенные в соответствии с проектной документацией

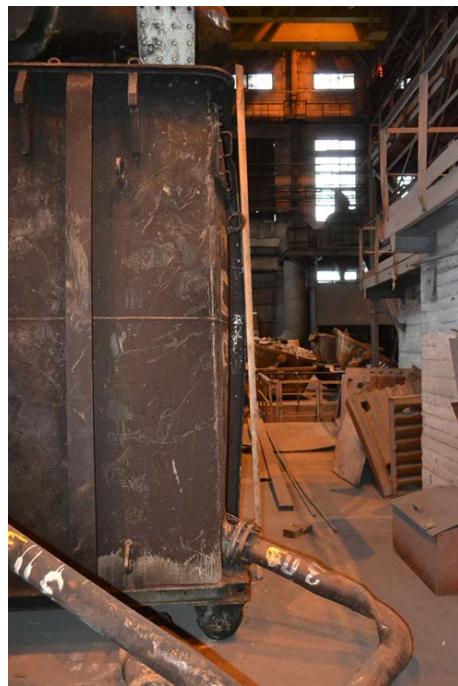
– деформация («бочковое» раздутие) корпуса третьего трансформатора печи № 3, которая наиболее вероятно образовалась при «хлопке» топливно-воздушной смеси внутри его корпуса (рис. 6);

– наиболее сильное закопчение корпуса вышеуказанного трансформатора и зоны рядом с ним, ввиду того, что при горении масел образуется много копоти;

– незначительное выгорание образовавшейся копоти в зоне третьего трансформатора печи № 3, ввиду снижения интенсивности пожара в данной зоне из-за обрушения строительных конструкций.

Рис. 6. Третий трансформатор печи № 3 – деформация задней стенки («бочковое» раздутие)

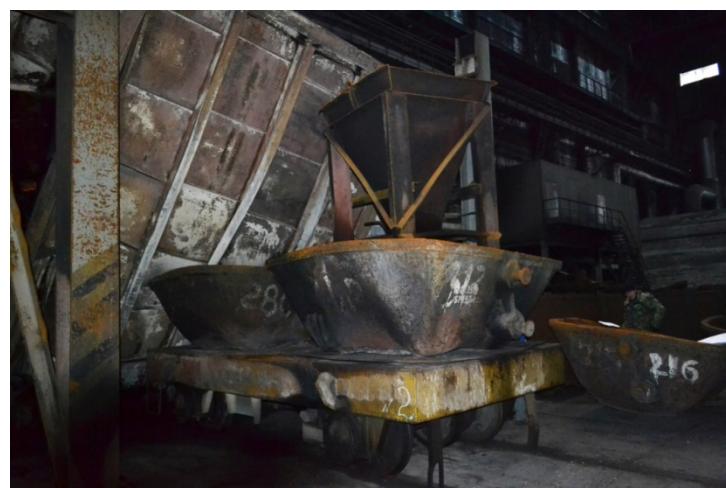
Полное раскрытие причинно-следственных связей произошедших событий, и их подробное описание с указанием конкретных признаков, как то: сверхнормативная по высоте «двуухярусная» загрузка троллейной телеги (рис. 7), приведшая к механическому повреждению и аварийной разгерметизации системы маслопроводов (рис. 8), дальнейшее воспламенение трансформаторного масла в неостывшей шлаковне, высокая динамика развития горения по горючей жидкости и вслед за конвективными потоками, а также последующее обрушение металлоконструкций – позволили следствию в короткие сроки после изготовления экспертизы подготовить обвинительное заключение на конкретное лицо и передать дело в суд.

Рис. 7. Троллейная телега со сверхнормативной по высоте «двуухярусной» загрузкой

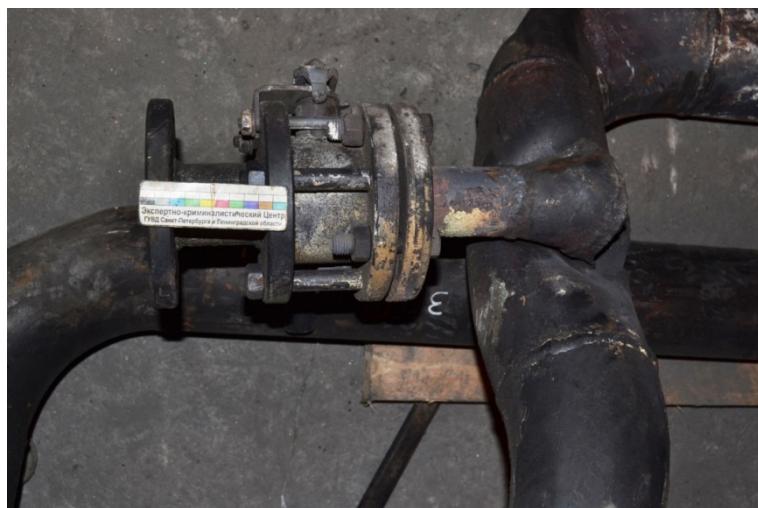
Рис. 8. Кран для слива масла, частично отделенный от трубы (по сварному шву)
